# Stav lesních odvozních cest v centrální horské části PLO 40 (MPLO40-1)

**Cíl** Mapa zobrazuje třídy porušenosti úseků vozovek a povrchů odvozních cest v horské části PLO 40 na území LHC Ostravice a Frýdek – Místek, zjištěné při plošném průzkumu sítě odvozních cest v letech 2011 a 2012.

ČESKÁ ZEMĚDĚLSKÁ UNIVERZITA V PRAZE  
 FAKULTA LESNICKÁ A DŘEVAŘSKÁ  
 KATEDRA LESNÍ TĚŽBY

Rok vydání mapy s odborným obsahem: 2013

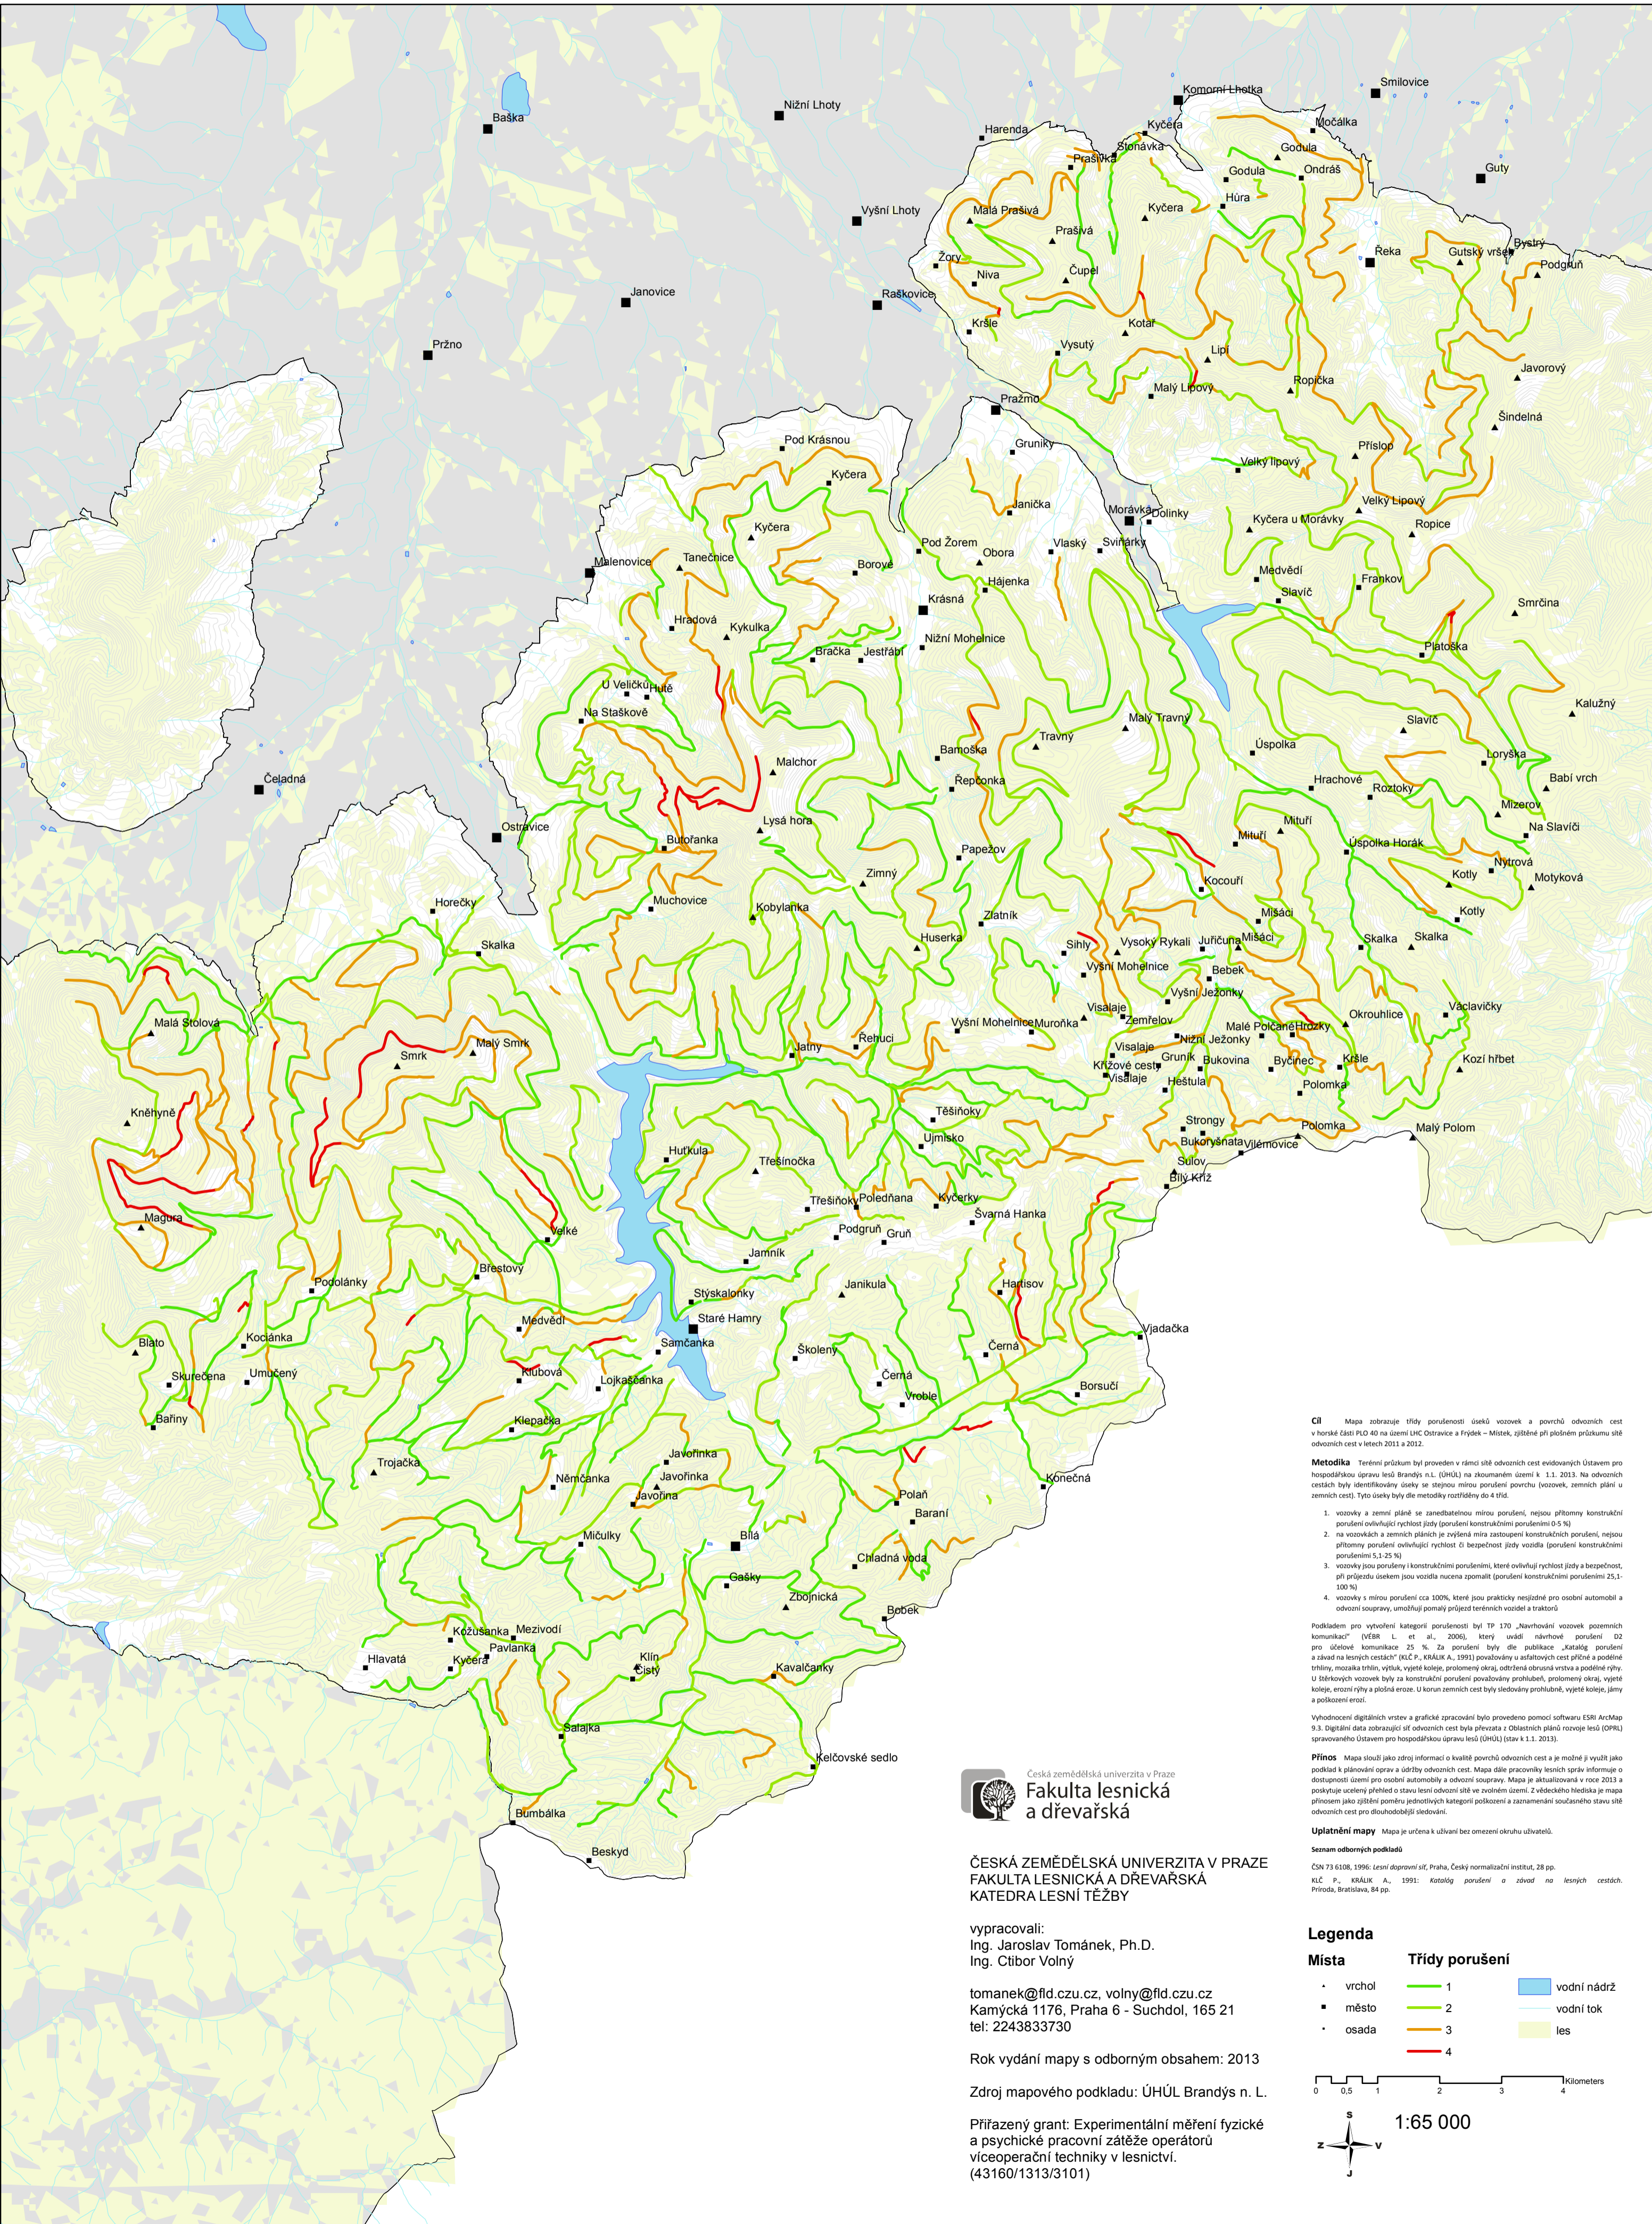
1. vozovky a zemní pláně se zanedbatelnou mírou porušenosti, nejsou přitom konstrukčními porušeními ovlivňující rychlost jízdy (porušení konstrukčními porušeními 0-5 %)
2. na vozovkách a zemních plánech je zvýšená míra zastoupení konstrukčních porušení, nejsou přitom porušeními ovlivňující rychlost či bezpečnost jízdy vozidla (porušení konstrukčními porušeními 5,1-25 %)
3. vozovky jsou porušenými i konstrukčními porušeními, které ovlivňují rychlost jízdy a bezpečnost, při průjezdu úsekem jsou vozidla nucena zpomalit (porušení konstrukčními porušeními 25,1-100 %)
4. vozovky s mírou porušení cca 100%, které jsou prakticky nejdílné pro osobní automobil a odvozní soupravy, umožňují pomalý průjezd terénních vozidel a traktorů

**Přínos** Mapa slouží jako zdroj informací o kvalitě povrchů odvozních cest a je možné ji využít jako podklad k plánování oprav a údržby odvozních cest. Mapa dále pracovníky lesních správ informuje o dostupnosti území pro osobní automobily a odvozní soupravy. Mapa je aktualizovaná v roce 2013 a poskytuje ucelený přehled o stavu lesní odvozní sítě ve zvoleném území. Z vědeckého hlediska je mapa přínosem jako zjištění poměrně jednotlivých kategorií poškození a zaznamenání současného stavu sítě odvozních cest pro dlouhodobější sledování.
